# DOSSIER DE PRESSE

27 FÉVRIER 2016

## LA DÉFENSE DES CÔTES SUR L'ILE DE RÉ

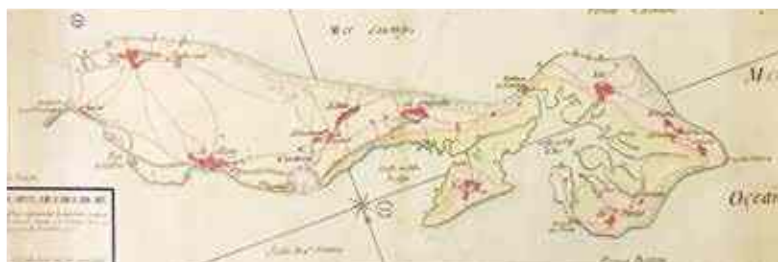
Carte des dégâts du vimer des 9 et 10 décembre 1711, attribuée à Claude Masse, Archives départementales de la Charente-Maritime, Cliché de J. BOUCARD

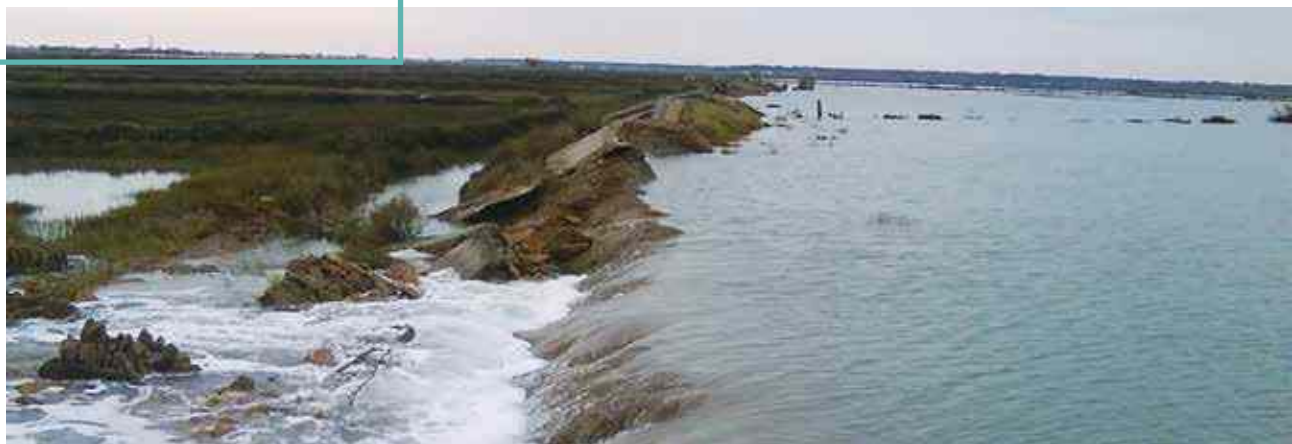
Submersion marine par surverse

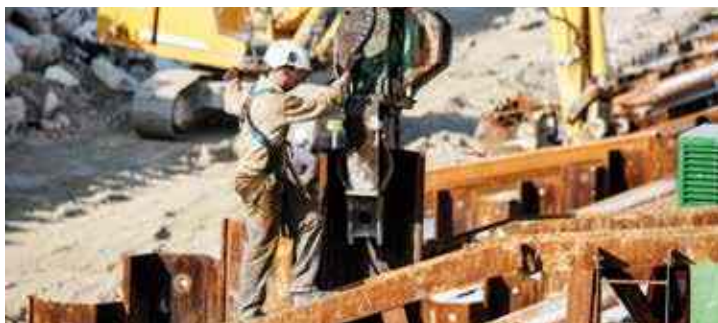
Mise en place du batardeau

Le déplacement des batardeaux de protection tout au long du chantier permet de s'affranchir de la marée et de travailler à toute heure de la journée.

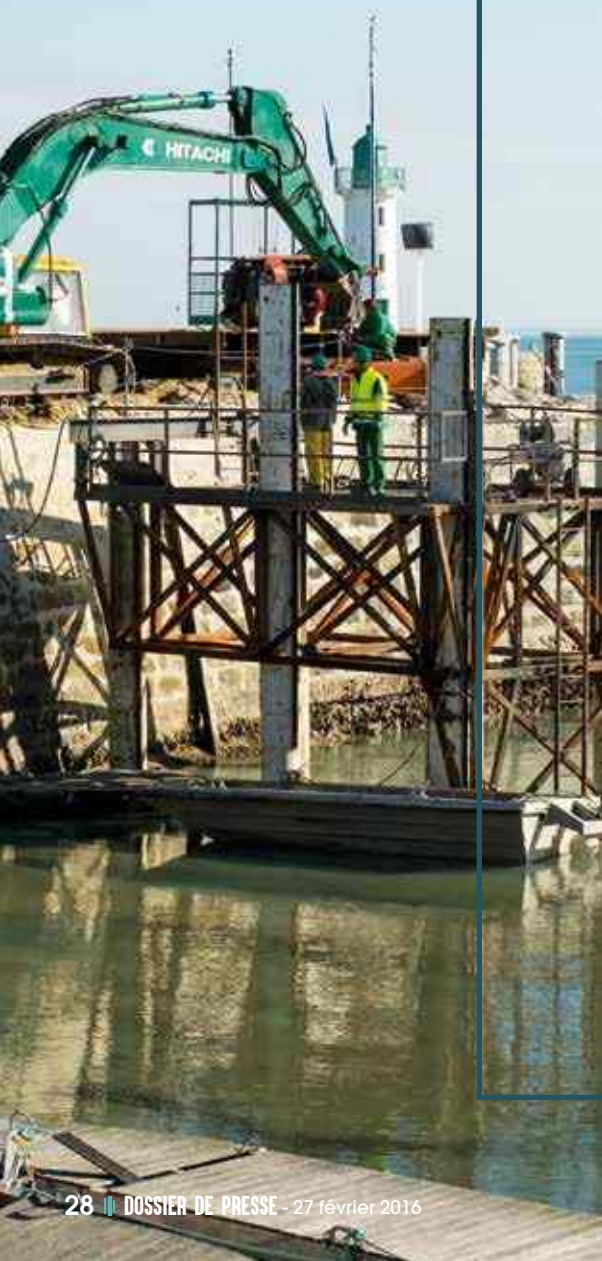
Construction du combiwall qui permet d'isoler la zone de chantier et de travailler à sec à toute heure de la journée

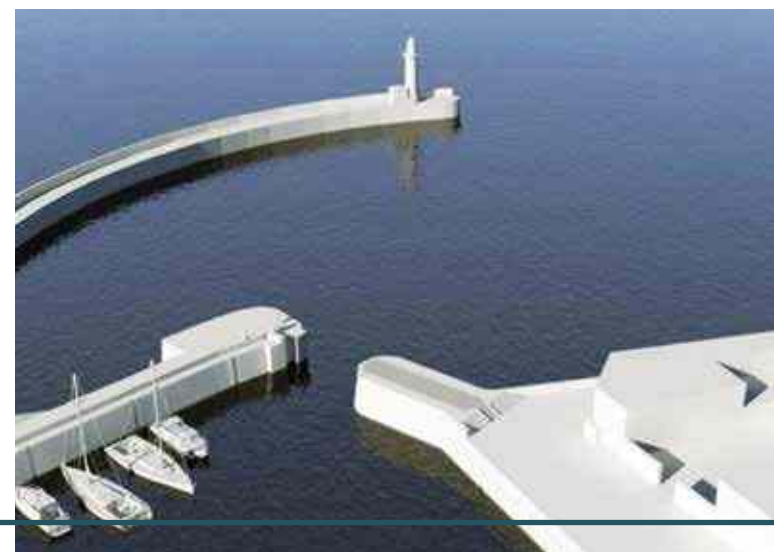
Projection 3D du port après travaux, vue porte ouverte

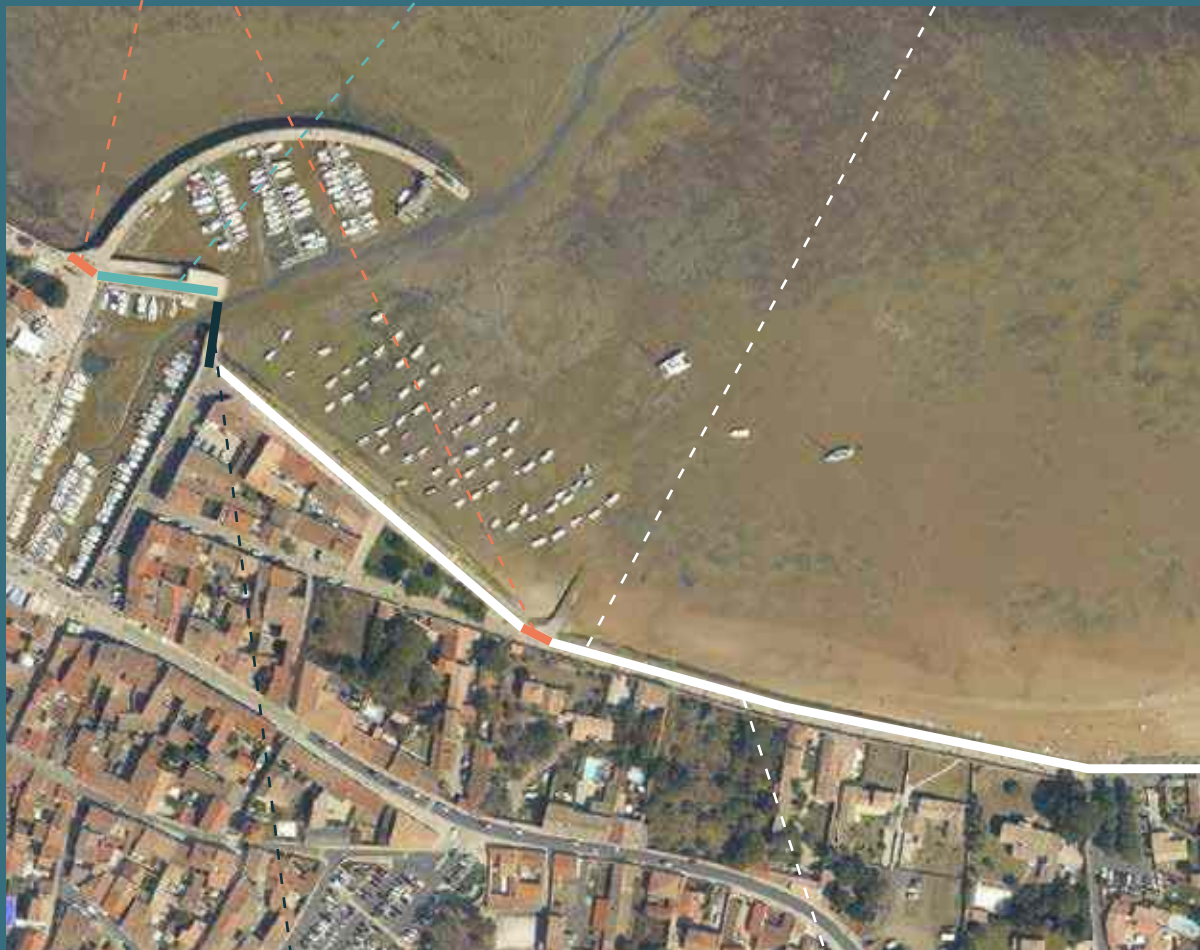
### PORTE COULISSANTE

Matériau : Acier  
Poids : 45 tonnes,  
Longueur en tête : 14,40 m,  
Longueur en pied : 12,10 m,  
Hauteur : 6,80 m  
Largeur : 1,10 m  
Niveau de protection : 4,95 m NGF  
Ouverture/fermeture en 4 minutes

L'ouverture et la fermeture de la porte sont assurées grâce à deux moteurs hydrauliques logés sur le chariot supérieur alimentés électriquement pendant son mouvement de coulisse.

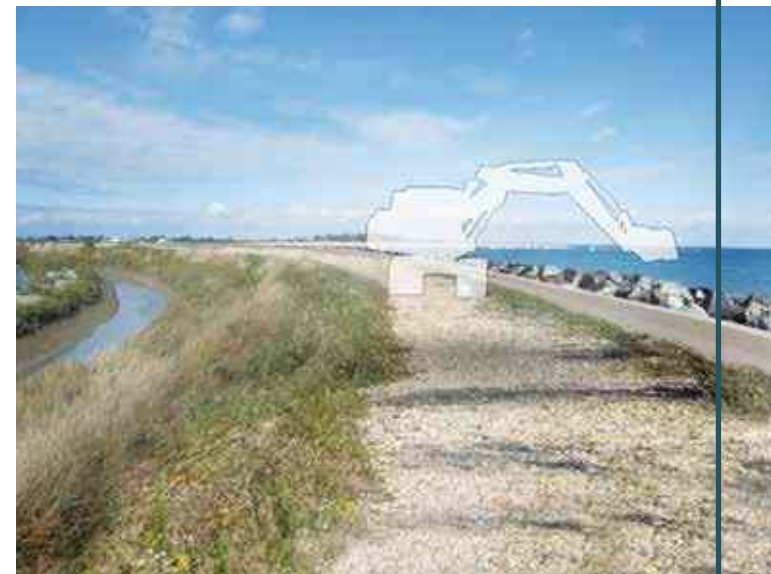
Photomontage de la digue en enrochement de la Grande Tonille, surmontée d'un mur de couronnement

Matériau : double couche d'enrochements en diorite + parapet en béton armé  
Longueur : 550 m  
Niveau de protection : 4,95 m NGF

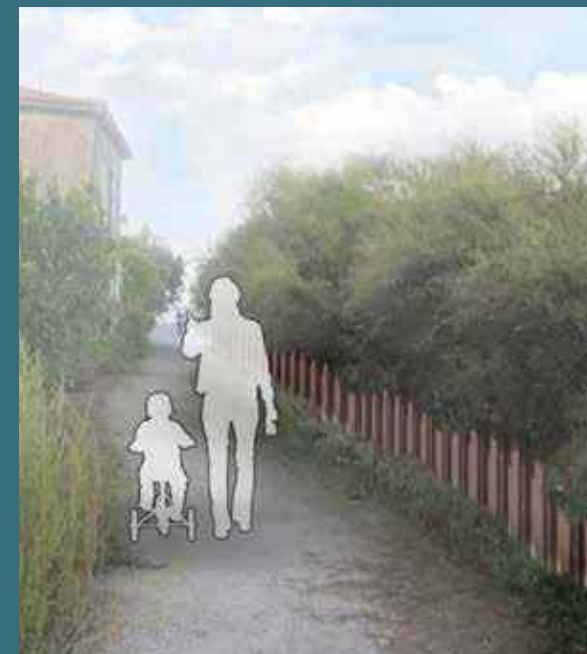
Photomontage des protections sur le secteur à l'Ouest du Moulin : ouvrage en palplanches empêchant les surverses et limitant les franchissements.

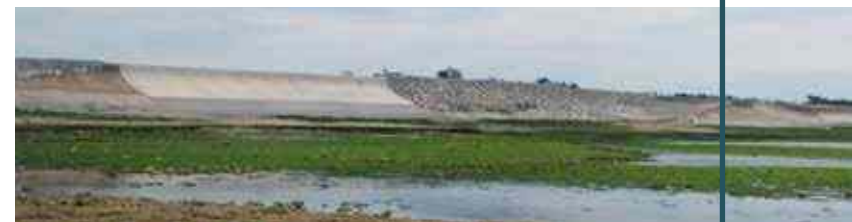
Secteur du Nouleau, digue vue de l'estran, état actuel

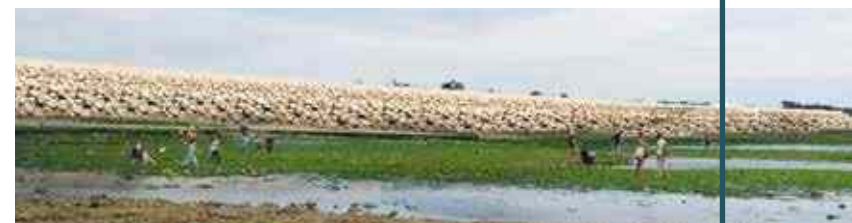
Secteur du Nouleau, digue vue de l'estran, projection après travaux

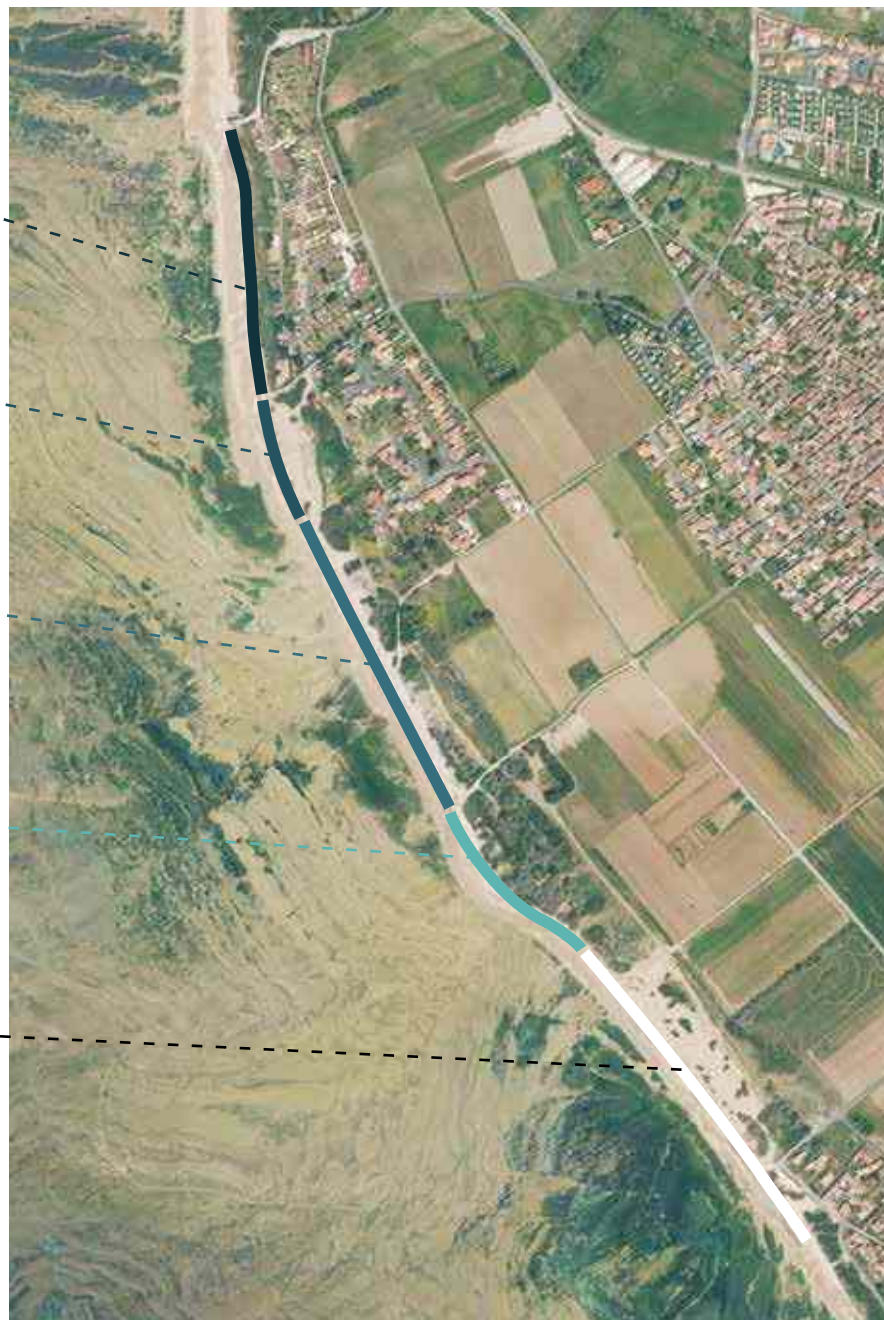
**DIGUE DU NOULEAU**

Longueur : 457 m  
Niveau de protection : 8,70 m NGF devant le secteur urbanisé et 7,90 m NGF devant le secteur non-urbanisé

**Matériaux utilisés sur l'ensemble de la digue :** Double couche d'enrochements (couche inférieure en diorite et couche supérieure en rhyolite) surmontée d'un parapet en béton armé.

**Niveau de protection :** Le dimensionnement est assuré pour un évènement de type Xynthia + 20 cm (franchissements inférieurs à 1 l/s/m en zone habitée avec rejet dans le réseau pluvial existant et franchissements inférieurs à 5 l/s/m en zone agricole).

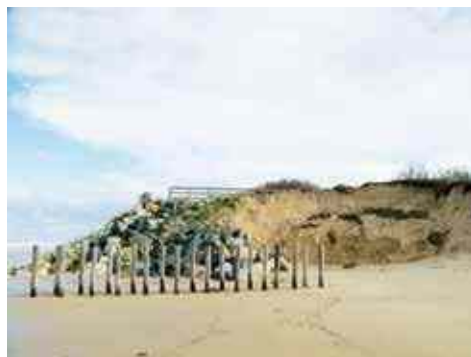
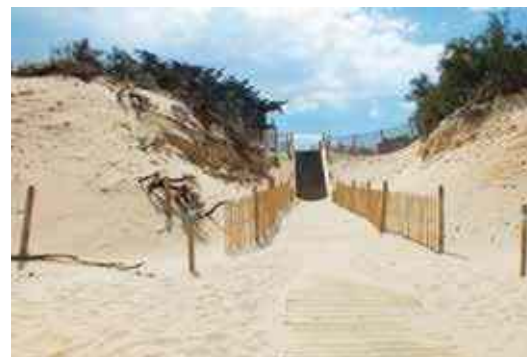
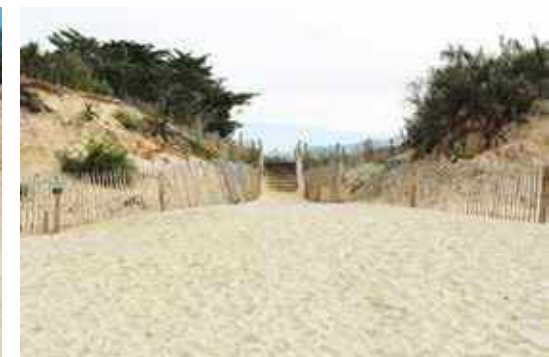
Saint-Clément-des-Baleines, Zanuck, enlèvement du promontoire et mise en place d'un escalier démontable, 2014

Avant

Ensablement après travaux

Ensablement après 1 an

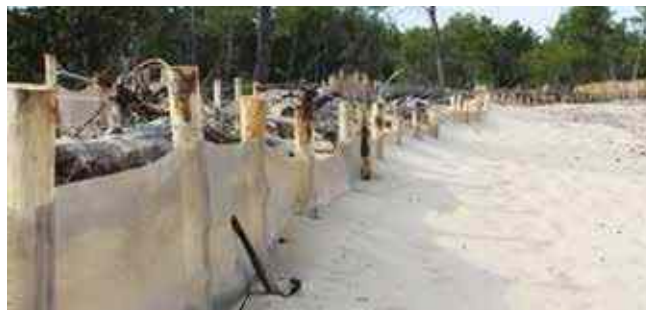
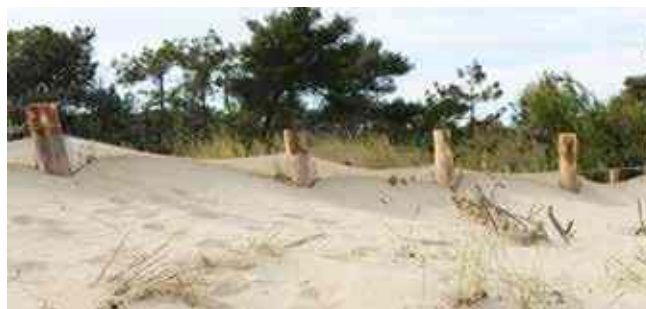
Les Portes-en-Ré, Trousse Chemise, blocage de l'érosion par filet TriX, 2015

Avant

Ensablement après 3 semaines

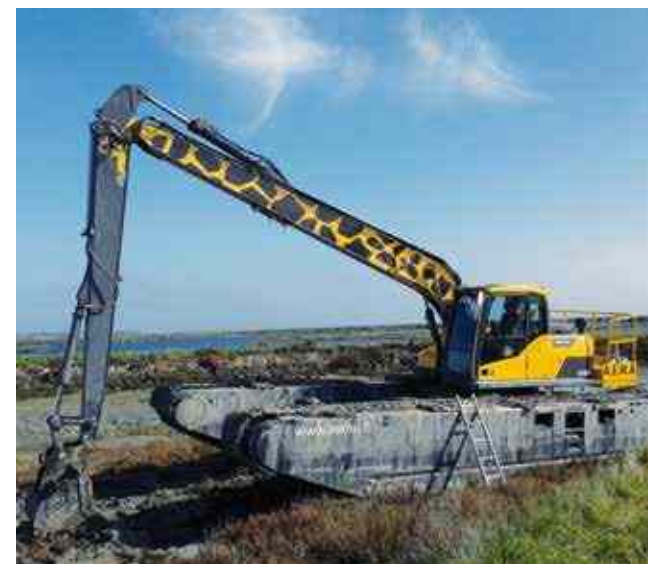
Le curage s'effectue à l'aide d'une pelle amphibie, Zarafa, positionnée dans le chenal. Les matériaux récupérés peuvent soit être repositionnés en pied de berges pour les renforcer, soit être réutilisés pour d'autres travaux.

Pelle amphibie Zarafa

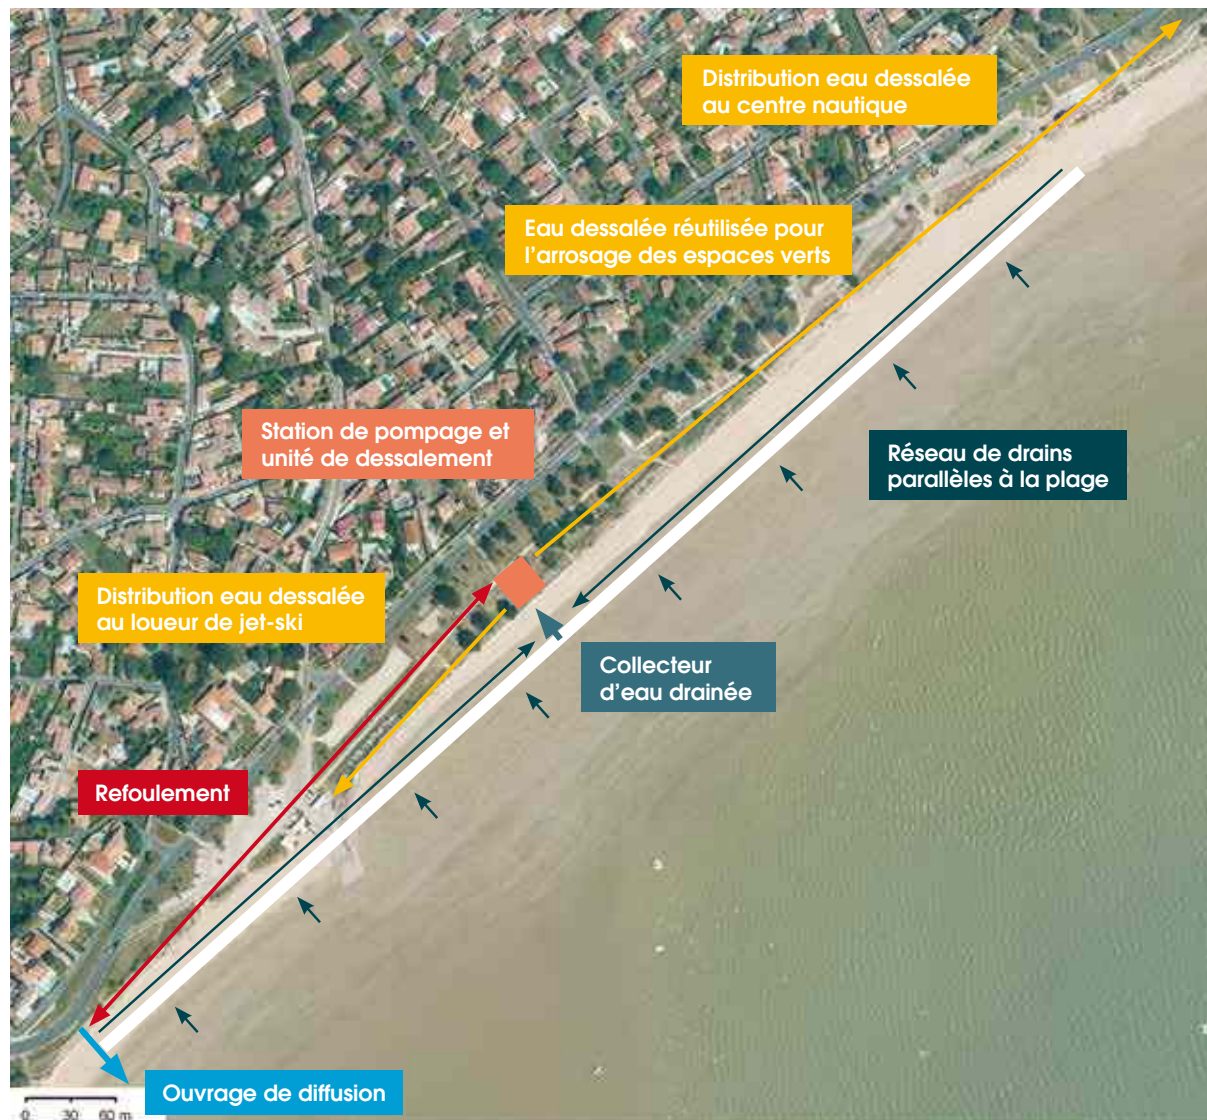
Des drains sont posés sous la plage, parallèles au trait de côte et reliés à une station de pompage.

Ils favorisent l'infiltration de l'eau amenée par le déferlement des vagues, renforçant ainsi le processus naturel d'accumulation de sable.

Le dispositif Écoplage® est couplé avec une unité de dessalement permettant la valorisation de l'eau drainée pour l'arrosage des espaces verts et le rinçage des bateaux de la base nautique de la commune de Rivedoux-Plage.

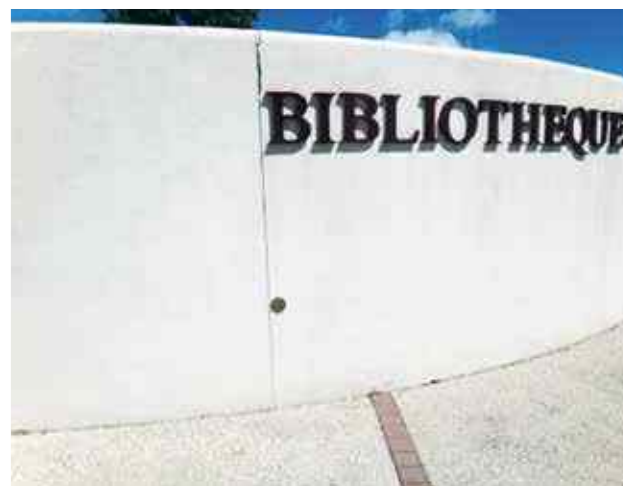
Repère de laisse de mer, Rivedoux-Plage

Dans le cadre du Programme d'Actions de Prévention des Inondations (PAPI) de l'Île de Ré, 58 repères de laisses de mer Xynthia ont été posés sur l'Île de Ré. Ils matérialisent la hauteur d'eau atteinte lors de la tempête ou la limite d'extension de la zone submergée lorsqu'ils sont posés au sol. Cette initiative vise à entretenir la mémoire collective des submersions, à informer et sensibiliser les citoyens au phénomène de submersion et à développer la culture du risque.

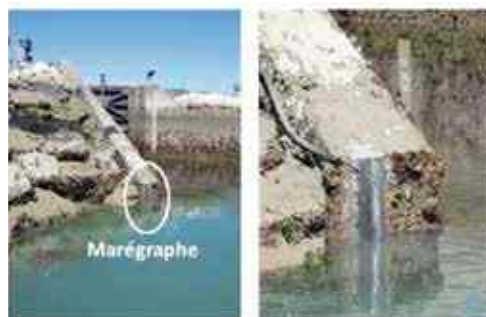
Marégraphe d'Ars-en-Ré

Elles serviront également à calibrer le modèle hydrodynamique du Fier d'Ars dans l'objectif de proposer, à terme, des prévisions en temps réel de houle et de courant.
